临沂力拓塑料制品有限公司年产 600 吨塑料制品项目

其他需要说明的事项

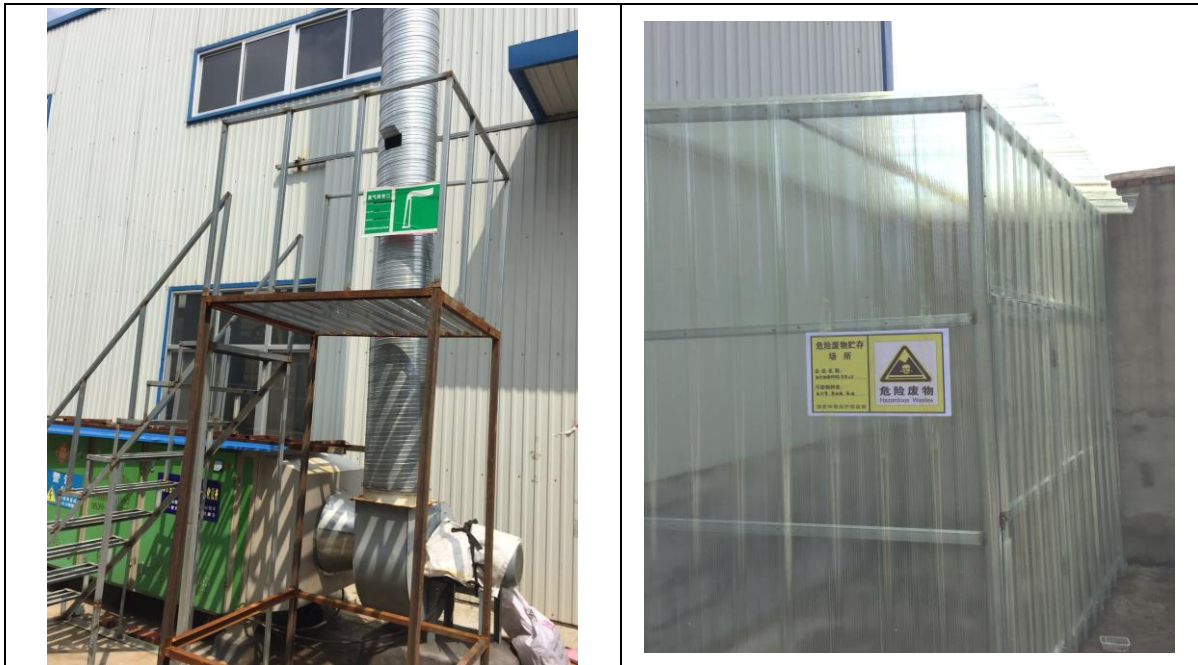
图 1 废气排放口标志、采样平台

图 2 危险废物暂存处

根据验收监测单位的建议，本公司于 2018 年 08 月 13 日开始进行以下整改工作：1、排污口张贴污染物排放标志。2、建设规范的采样平台。3、建设一座危险废物暂存处。这 3 项工作于 2018 年 09 月 05 日全部按照国家相关环境保护规定整改完成。

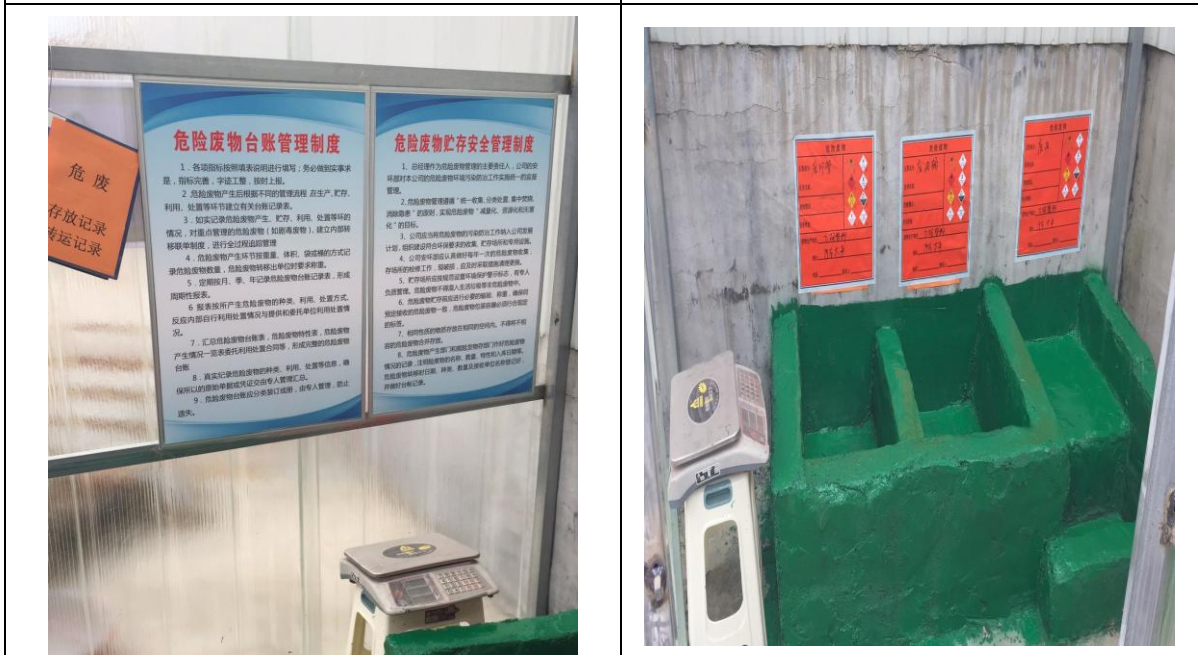
图 3 危险废物暂存处内部管理制度

图 4 危险废物暂存处内部分区防渗
