临沂金成电子有限公司电子瓷粉料、电子配件生产项目（一期工程）

其他需要说明的事项

3 整改工作情况

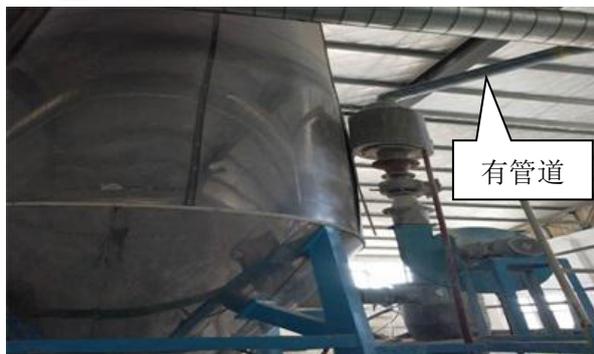
图 1 整改前

(3) 对验收工作组提出的对已报废低压喷雾造粒干燥机处理的意见，临沂金成电子有限公司于 2018 年 9 月对其进行了整改，见下图。

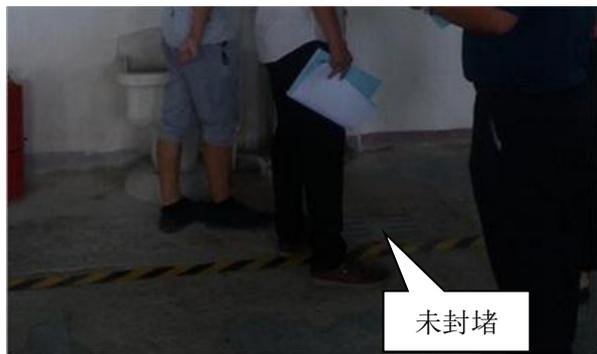
图 3 整改前

(4) 对验收工作组提出的封堵车间内中部数处下水道口的意见，临沂金成电子有限公司于 2018 年 9 月对其进行了整改，见下图。

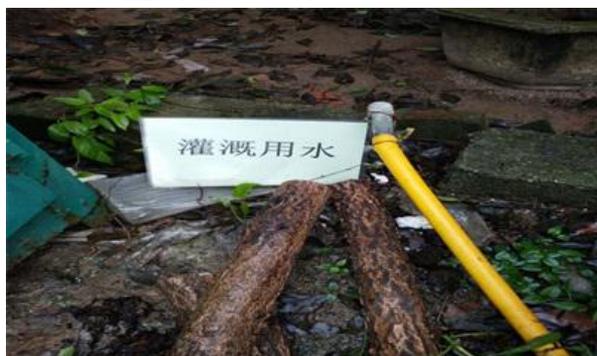
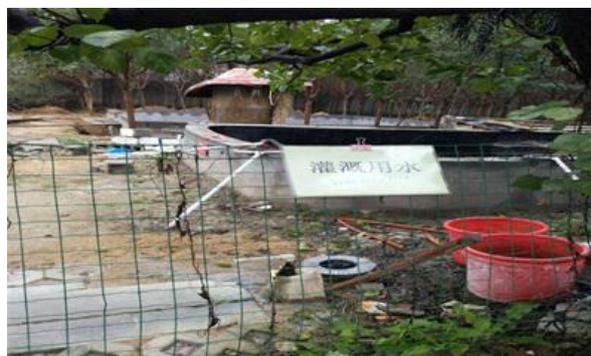
图 5 整改后

(5) 对验收工作组提出的标明灌溉用水（厂区内有私人种植花木）的意见，临沂金成电子有限公司于 2018 年 9 月对其进行了整改，见下图。

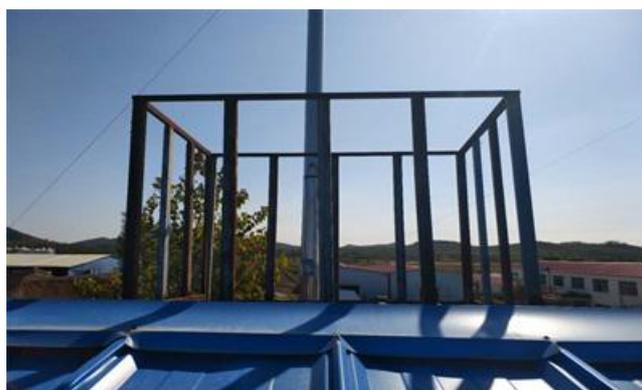
图 7 整改后

(6) 对验收工作组提出的车间顶部设置采样平台的意见，临沂金成电子有限公司于 2018 年 9 月对其进行了建设，见下图。

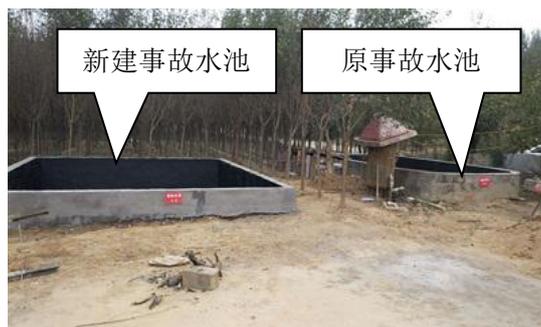
图 8 事故水池

(7) 对验收工作组提出的事故水池相关意见，临沂金成电子有限公司于 2018 年 9 月对原事故水池进行了核实，确定了容积不足 100m^3 ，则在其南侧新建一处与其连通的事事故水池，使事故水池的总容积达到 101m^3 ，见下图。

环境影响报告书中计算事故池容积为 90.05m³，原拟建设预估 100m³ 事故水池，实际为长 6.1m、宽 3.2m、深（含地面以上高度 0.7m）2.9m、有效深度 2.2m，所得容积按有效深度计算为 $6.1 \times 3.2 \times 2.2 = 42.944\text{m}^3$ 。远远小于拟建容积，故采取扩建措施。

在原事故池（设为事故水池 1）南侧新建事故水池 2。两事故池相连通，合并使用。已建成事故水池 2，其规格为长 6.4m、宽 5.7m、深（含地面以上高度 0.6m）2.2m、有效深度 1.6m，所得容积按有效深度计算为 $6.4 \times 5.7 \times 1.6 = 58.368\text{m}^3$ 。

即事故池容积为事故池 1 容积及事故池 2 容积之和： $42.944 + 58.368 = 101.312\text{m}^3$ ，取整为 101m³，两事故池均已用聚氨酯防渗涂料做好防渗漏处理，符合环境影响报告书中关于事故池容积要求。
