山东兴祥食品有限公司年屠宰 6400 万只肉鸡及其副产品加工项目（一期）其他需要说明的事项

3 整改工作情况

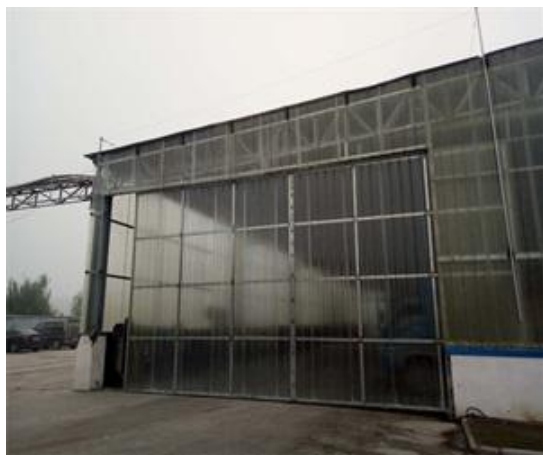
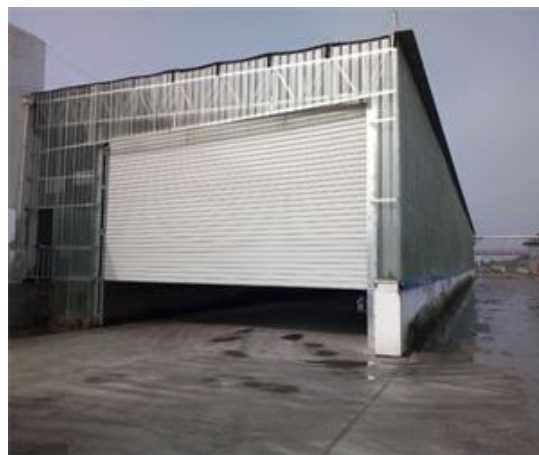
图 1 挂鸡台区域密封

图 2 挂鸡台区域密封

(1) 挂鸡台区域要全封闭, 以减少恶臭气体排放。

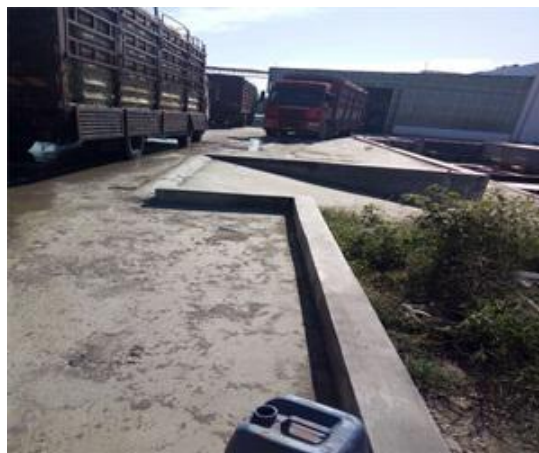
图 3 污水站北侧围堰

(2) 污水处理站北侧设置围堰, 确保雨水不会流入污水处理站中。

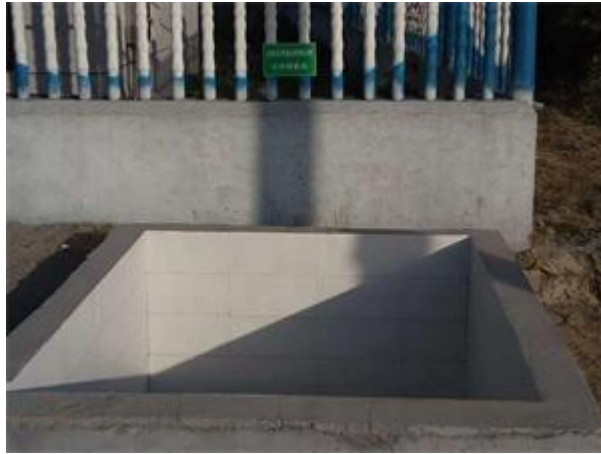
图 4 公众观察井

(3) 厂区外部需要设污水公众观察井。

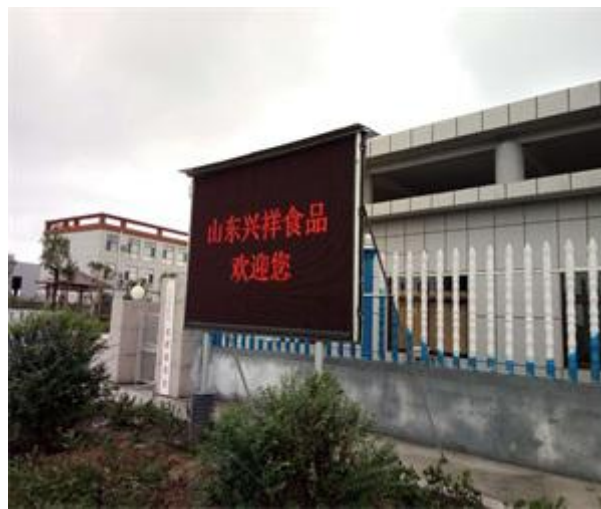
图 5 环保电子屏

(4) 在厂区门口建立环保公示栏、电子屏。
