大白衣庄社区还建项目地块 土壤污染状况调查报告

业主单位：临沂高新城乡发展有限公司

编制单位：山东君成环境检测有限公司

二〇二四年九月

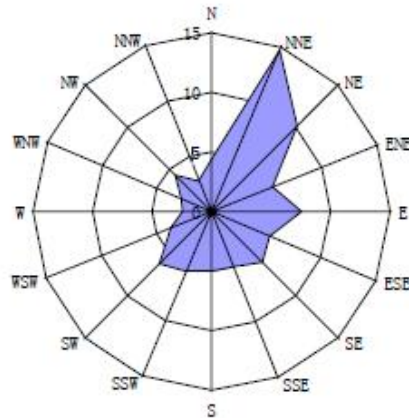
图 3-4 高新区全年风玫瑰图

临沂高新技术产业开发区属暖温带季风区半湿润大陆性气候，光照充足，雨量充沛，气候适宜，四季分明。春季回暖迅速，少雨多风，空气干燥。夏季温高湿大，雨量集中，为全年降水最多季节。秋季气温下降迅速，降水变率较大。冬季寒冷干燥，雨雪稀少，严寒期较长。年均降水量 790-920mm。气温历年平均 13.3℃，7 月最高，1 月最低。地面温度历年均为 15.3℃，日照时数为 2357.5h，日照百分率为 55%。无霜期平均 202d。春季多东北风，秋与冬季多北、东北风，夏季多东、东南风。年平均风速 2.5m/s。风力大于 8 级的大风，年平均出现 20d。年主导风向为东北风。
